Caracterización geomorfológica de una zona destinada para urbanizaciones residenciales en Santiago de Veraguas.

Resumen

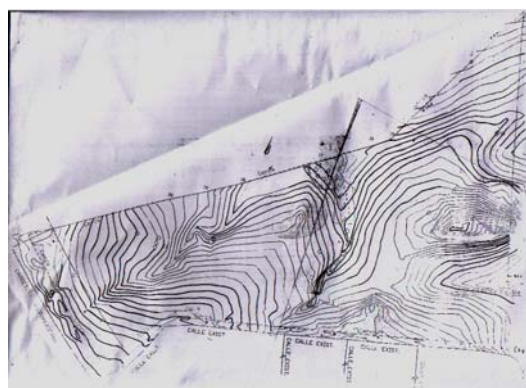
La región seleccionada comprende una superficie de terreno de 10 há (ver Figura N° 1) y se encuentra en la comunidad de San Antonio, frente al Centro Regional de Veraguas de la Universidad tecnológica de Panamá, en donde se desarrolla una urbanización residencial.

Figura N° 1. Mapa de las curvas de nivel de la región de estudio.

Observamos a través de la digitalización de curvas de nivel y aerofotografías que la composición topográfica de la región presentaba una superficie poco accidentada, en la que las elevaciones varían entre 80 y 90 m sobre el nivel del mar.

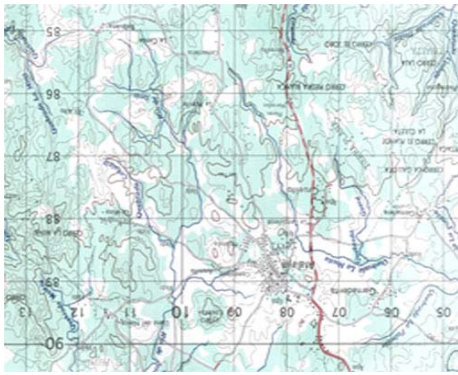
Con el mosaico topográfico del Instituto Tommy Guardia (Fig. 2) obtuvimos las coordenadas geográficas del punto central del terreno, las cuales son las siguientes: 8°04'14" de latitud norte y 80°56'10" de longitud oeste.

Figura N° 2. Mosaico topográfico de la región de estudio.

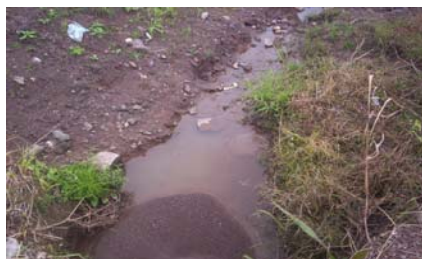
El terreno además, presenta un drenaje poco profundo, el cual se clasifica como quebrada, una imagen se presenta en la figura 4.

Figura Nº 4. Fotografía de la corriente de agua que atraviesa la región.

Por las características manifiestas, se puede decir que esta zona tiene un origen fluvial, que representa un valle de relleno, fácilmente erosionable por los agentes de intemperización física.

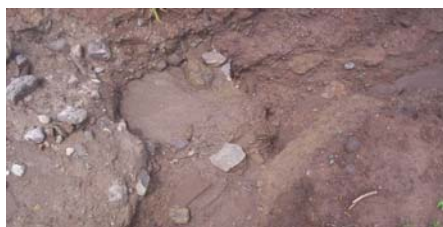
El tipo de erosión que se ha producido en este suelo va de pequeña a moderada. La erosión observada se le atribuye a la sumatoria de los efectos causados por la gravedad, la acción eólica que predomina en la región y a la presencia de las corrientes de agua, principalmente durante la estación lluviosa.

El terreno ha sufrido erosión debido a pequeñas corrientes de agua, puesto que al lugar llega una pequeña quebrada, que arrastra cantidades de sedimentos y de detritos, como se observa en la figura 5.

Figura Nº 5. Fotografía representativa de la erosión del suelo.

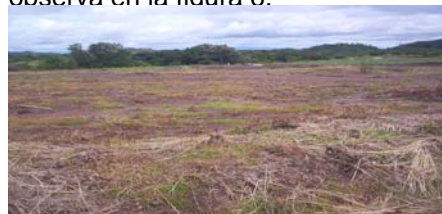
El material de origen del suelo es Ft (terrazas fluviales); este tipo de suelo se desarrolló en el Período Cámbrico, y presenta una pedregosidad tipo O, lo cual indica una ausencia de piedras o en todo caso su presencia es muy moderada, como se observa en la figura 6.

Figura Nº 6. Fotografía de la representación del suelo superficial, después de la remoción de la vegetación.
